Finalidade: Cadeira e rodas de duche e de WC leve e versátil. Pode ser utilizada dentro de um chuveiro como substituição da sanita e como suporte para tomar banho. Versão autopropulsão.

Modelo: RS847;

Marca: Onda (Moretti);

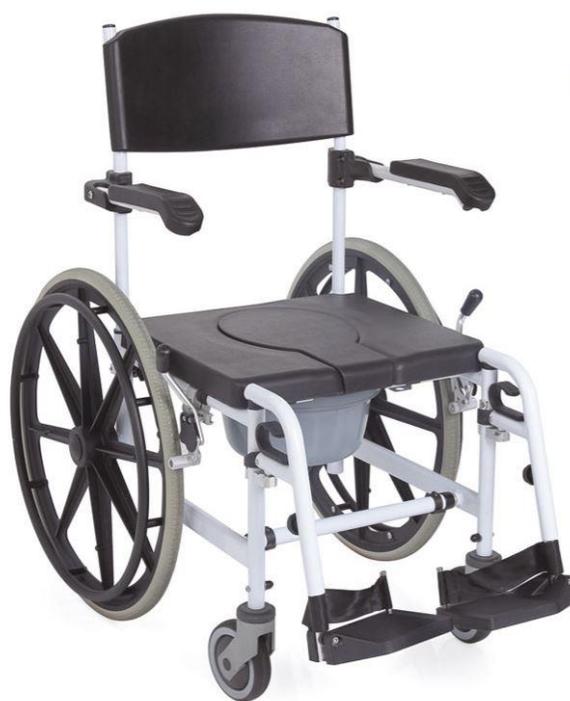
Imagens do Artigo:

Estrutura de Alumínio pintado.

Assento, apoios de braços e costas em PU (Poliuretano).

Apoio de braços rebatíveis. Sanita amovível com tampa. Assento com abertura central para permitir o uso de balde.

Apoios para os pés amovíveis, reguláveis em altura e giratórios. Cinta de fixação para os pés.
